## 舟小屋にみる建築物の存続のありかたの再考

—石川県珠洲市三崎町寺家における舟小屋の消失と存続から—

2013年度建築史研究室修士論文発表会

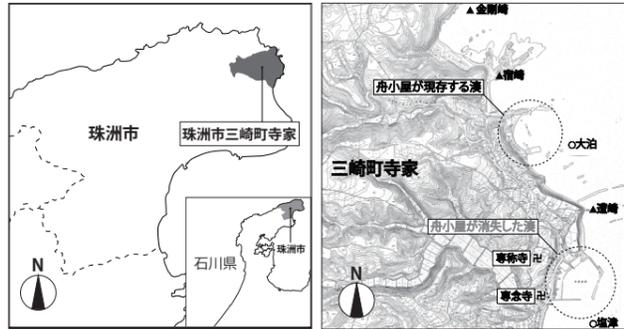
図1. 珠洲市三崎町寺家の位置(筆者作図) 図2. 三崎町寺家の二つの湊(「珠洲市地形図 1:25000」に筆者加筆) 凡例:▲=岬の名称/○=海岸一帯の名称

**1-1. 〈寺家〉の二つの湊** かつて舟小屋が存在した湊は、現在の同集落唯一の漁港「寺家漁港」である。同港は昭和10年より漁港整備事業に着手し、その後幾度にわたり工事が行われてきた。昭和27年12月には、漁場の利用範囲が地元の漁業を主とする第一種漁港の指定を受ける。<sup>10</sup> 一方、現在も舟小屋群が現存している湊は地元の住民から「オオドリ浜」と称されている。漁港としての登録は受けていないが、天然の岩礁によって湊は弓なりの形状を成しており、遠浅の漁港として機能している。

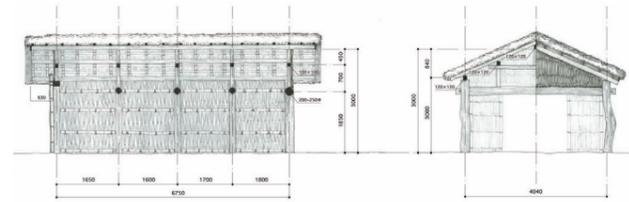
図5. 博物館所蔵復元遺構の実測図(筆者作図)

昭和30(1955)年以前に建設された当時の建築部材を用いて移築されており、かつての舟小屋の形態を把握できる貴重な史料である。柱は椎の木を用いた掘立て柱形式で、海に向けて妻面を向けて建つ。屋根、側壁には茅と葦が用いられている。(図5) また、畑亮夫氏<sup>13</sup>が撮影した1978年の寺家漁港を見ると、細かな作りや規模は各々で異なるが、多くの舟小屋でタンや板材が屋根や側壁に設けられ、上記の復元遺構のような素材が用いられている小屋は殆ど見られない。(図6)

**2-1-2. 形態** 復元遺構は昭和61(1986)年に「寺家漁港」から当館に移されたものであり、石川県立歴史博物館が所蔵する。

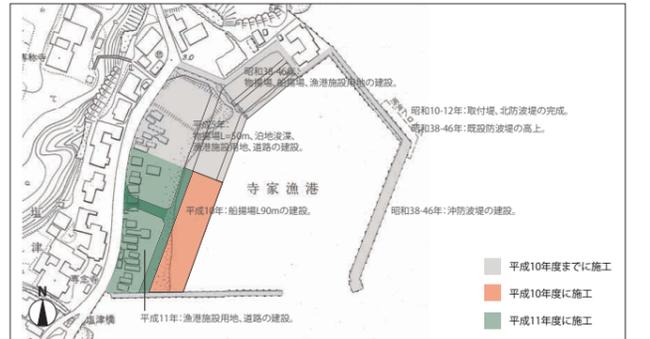
図7. 「寺家漁港」整備計画の変遷(前掲「珠洲市地形図 1:2500」に筆者加筆)

**2-2-3. 寺家漁港の変遷** 次に各行政資料の整理によって近年の湊の環境変化を明らかにする。昭和に入るとまもなく「寺家漁港」は整備事業に着手し、昭和27年、周辺の他5港と共に第一種漁港の指定を受けたことを期に、長期継続的な整備によって現在の湊に近い環境に変容していく。漁港整備担当者から入手した整備計画図<sup>21</sup>を参照すると、平成5(1993)年の整備で海岸の北側に立地していた舟小屋の一部が消失し、平成10,11年の最後の整備事業によって「寺家漁港」にあった舟小屋群がすべて消失している様子が分かり、「寺家漁港」の整備事業が舟小屋消失の直接的な原因であったと言える。

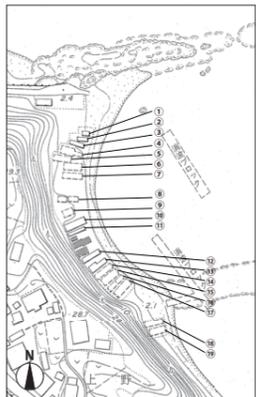
図 9. 「オオドリ浜」に現存する舟小屋の立地 (前掲「珠洲市地形図 1:25000」に筆者加筆)

図 (凡例) 現存する舟小屋に①～⑱まで番号を振った。■は平成 5 年以降に消失した舟小屋を示す。

所有者への聞き取りにより舟小屋の現存・利用状況を把握した。現存する舟小屋は 19 棟、所有者は 16 名である。そのうち現在利用されているものは 12 棟であり、年々舟小屋を使い漁を行う人は減少傾向にある。また、各自の生活の必要最低分を賄うものとして漁を行う人が多い。

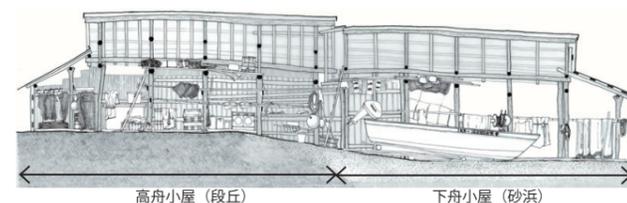
図 10. 「オオドリ浜」舟小屋の実測図面 (筆者作図)

現存する「オオドリ浜」の舟小屋は「寺家漁港」とは建築的特徴が異なり、「オオドリ浜」の舟小屋は「高舟小屋」と「下舟小屋」という二棟の舟小屋が、前後に二棟連結した形式となっている。頻りに漁に出る春から夏にかけては船を「下舟小屋」に置いておき、秋から冬にかけて船を利用する頻度が少なくなると、砂浜から小高い段丘に位置する「高舟小屋」に船を置くことで高潮で船がさらわれることを防いでいる。写真記録(表 1)を参照する限り 1980 年頃までは茅葺きの舟小屋も見られた。舟小屋は所有者の裁量によって不定期に修繕が行われている。
