『名士が開いた三等郵便局—本庄仲町郵便局を事例に—』

中谷礼仁研究室 / 本庄煉瓦倉庫ゼミ / 宮原秀明

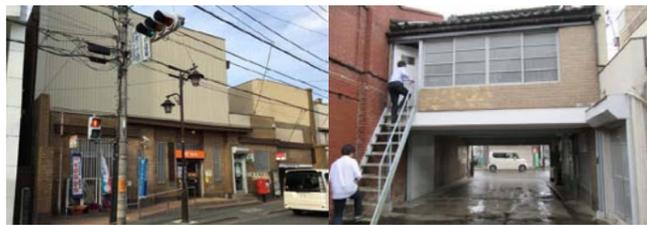
図1: 本庄仲町郵便局(中山道側から臨む) 図2: 局舎の東側建物(奥に見えるのが中山道)

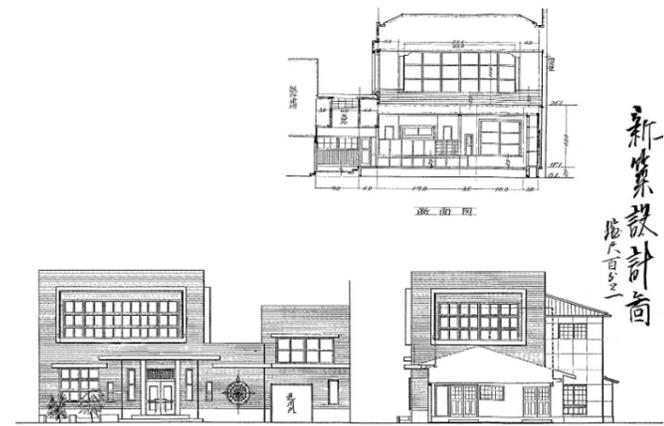
図4: 昭和期の本庄仲町郵便局の新築設計図

図の断面図における「既存建物」の記載や、実測調査からも明らかであるとおり、昭和期の本庄仲町郵便局は新旧二つの建物をつなげて、表からは一つの建物であるかのようなファサードを持つ。つまり東側局舎と郵便業務を行う局舎は別々の建物であるが、古い建物と新しい建物をつなげ当時流行の最先端であるビルディング風の二棟の看板建築としてつくられたのである。これを諸井家が受け入れた背景は、この建物が本庄の近代化の先駆けとしてのシンボルとしての役割を担おうとしていたからではないだろうか。

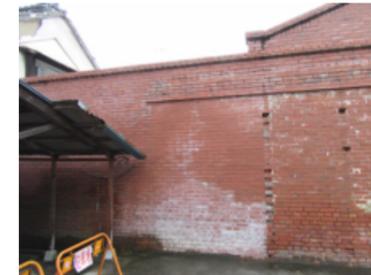
現在の東側局舎の場所は、かつて糸繭商諸井商店があった。このトタンで覆われた蔵には、諸井商店の繭などの商品を直接出し入れしていたと考えられないだろうか。そこで浮かび上がるのが、「小口半分ほど出っ張った煉瓦の列」と「その上に並んだ金属の金具」である。(実測断面図参照)この列は東側局舎付近から伸び、諸井家住宅に増設された庇部分までで止まっている。

図7: 煉瓦壁に残る痕跡

東側局舎が諸井商店の遺構であるとするならば、この煉瓦の列は、諸井商店から隣の敷地の蔵までの道の、風雨を防ぐ庇を設置していた名残と考えられる。

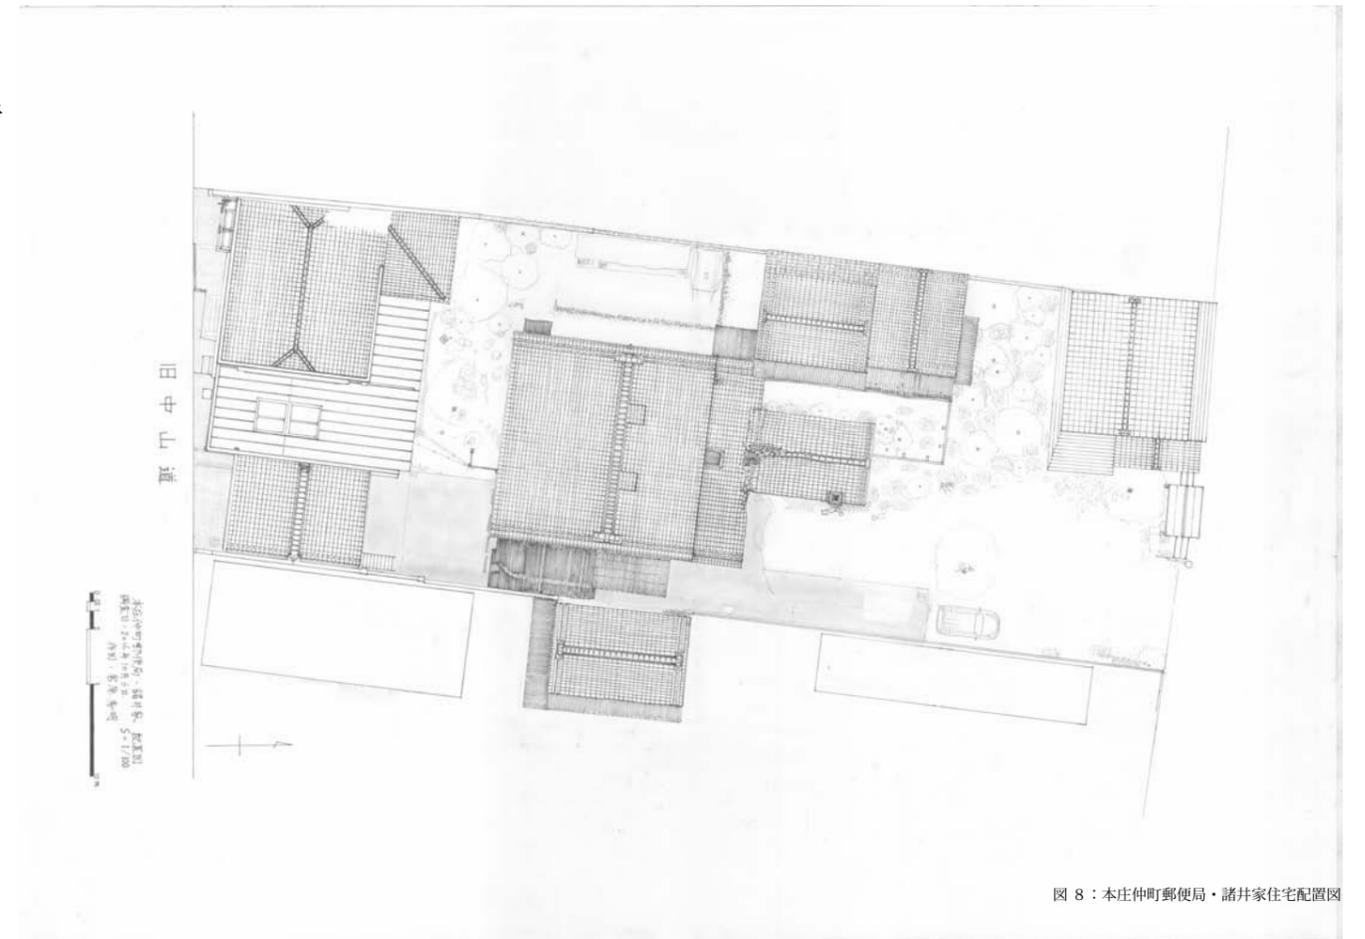
図8：本庄仲町郵便局・諸井家住宅配置図

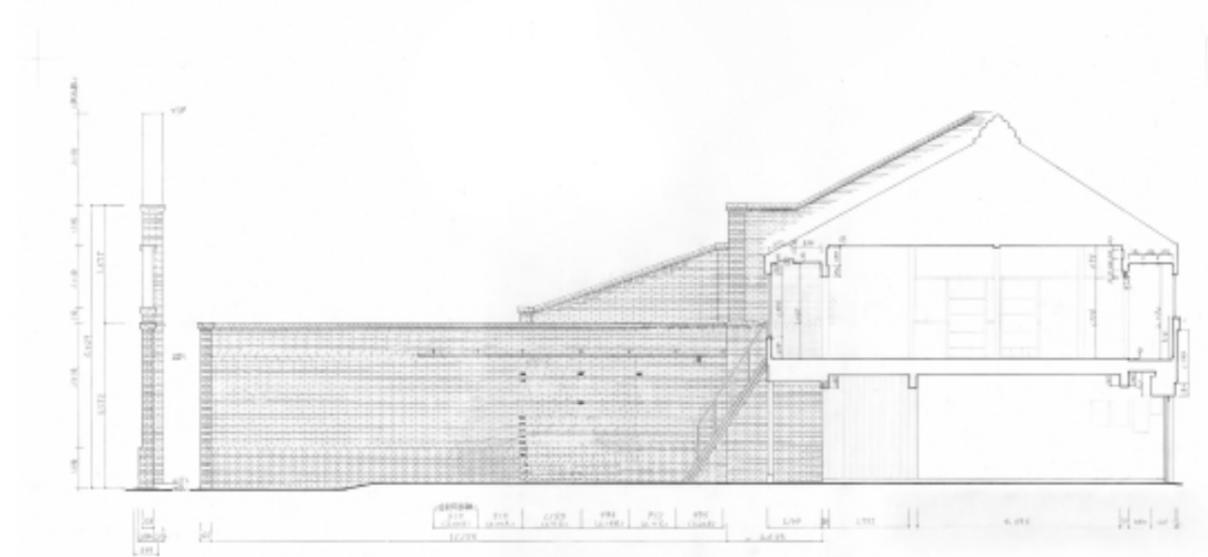
図9：東側局舎断面図
