# 地方銀行の製糸金融と繭担保倉庫の発生

明治二九年竣工 旧本庄商業銀行煉瓦倉庫  
建設過程からみる地域産業発達の近代的特質

早稲田大学大学院理工学術院創造理工学研究科

建築学専攻 歴史工学・建築表現史研究

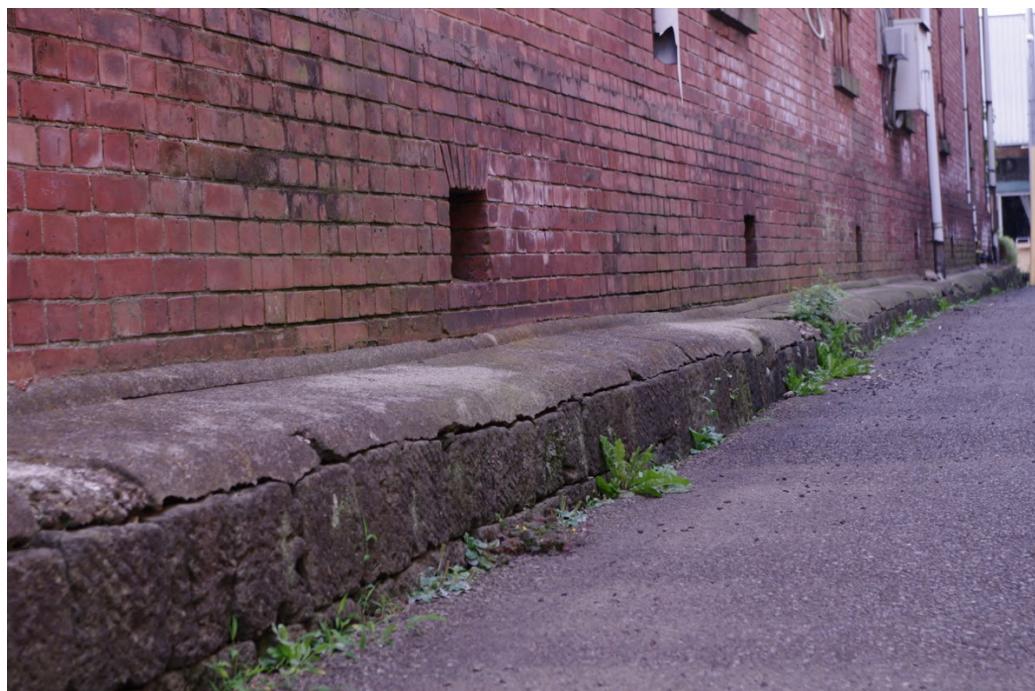
図 2.2 本庄煉瓦倉庫・東側

焼き過ぎ煉瓦はみられない

また、倉庫東側の道沿いには、基礎を覆う石組みとセメントを用いた構造物が見られる。その石組みは、煉瓦倉庫東面に道と煉瓦壁をつなぐように2段で積まれている。また、雨樋受け部分のみセメントを用いず、排水溝を彫り込んだ石材が確認できることなどからも、

先に述べた石組みとセメントによる構造物は、焼き過ぎ煉瓦の利用に代わるものであるとも考えられるだろう。焼き過ぎ煉瓦は、その吸水性の低さ<sup>20</sup>より湿気対策のために用いられることが多い。腰壁に用いられているのも、雨天時の地面からの湿気を吸い上げることのないようにするための工夫と考えられる。こうした事実より考えると、石組みとセメントによる構造物は、雨天時の地面に残る水気を、壁面から遠ざけるための役目を持っていると考えられる。（図2.1,図2.2）

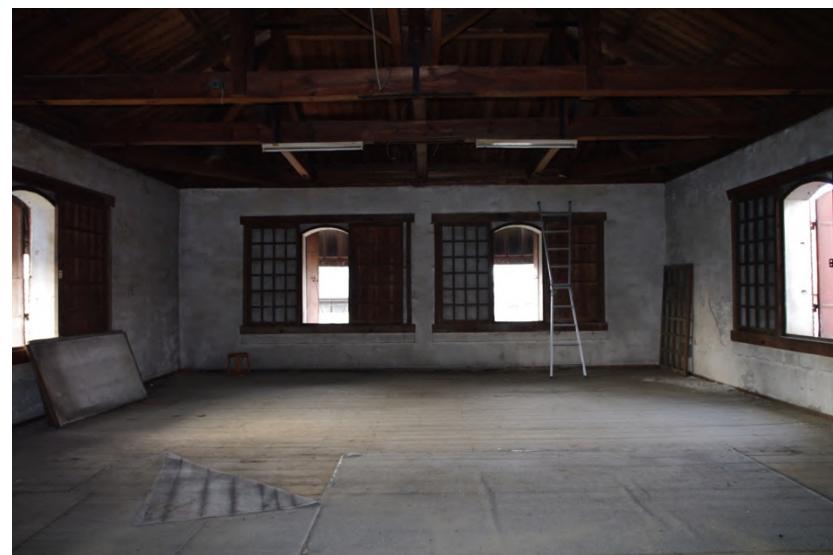
図 3.1 二階開口部の様子

四周に均等に開口部が配置されているのがわかる

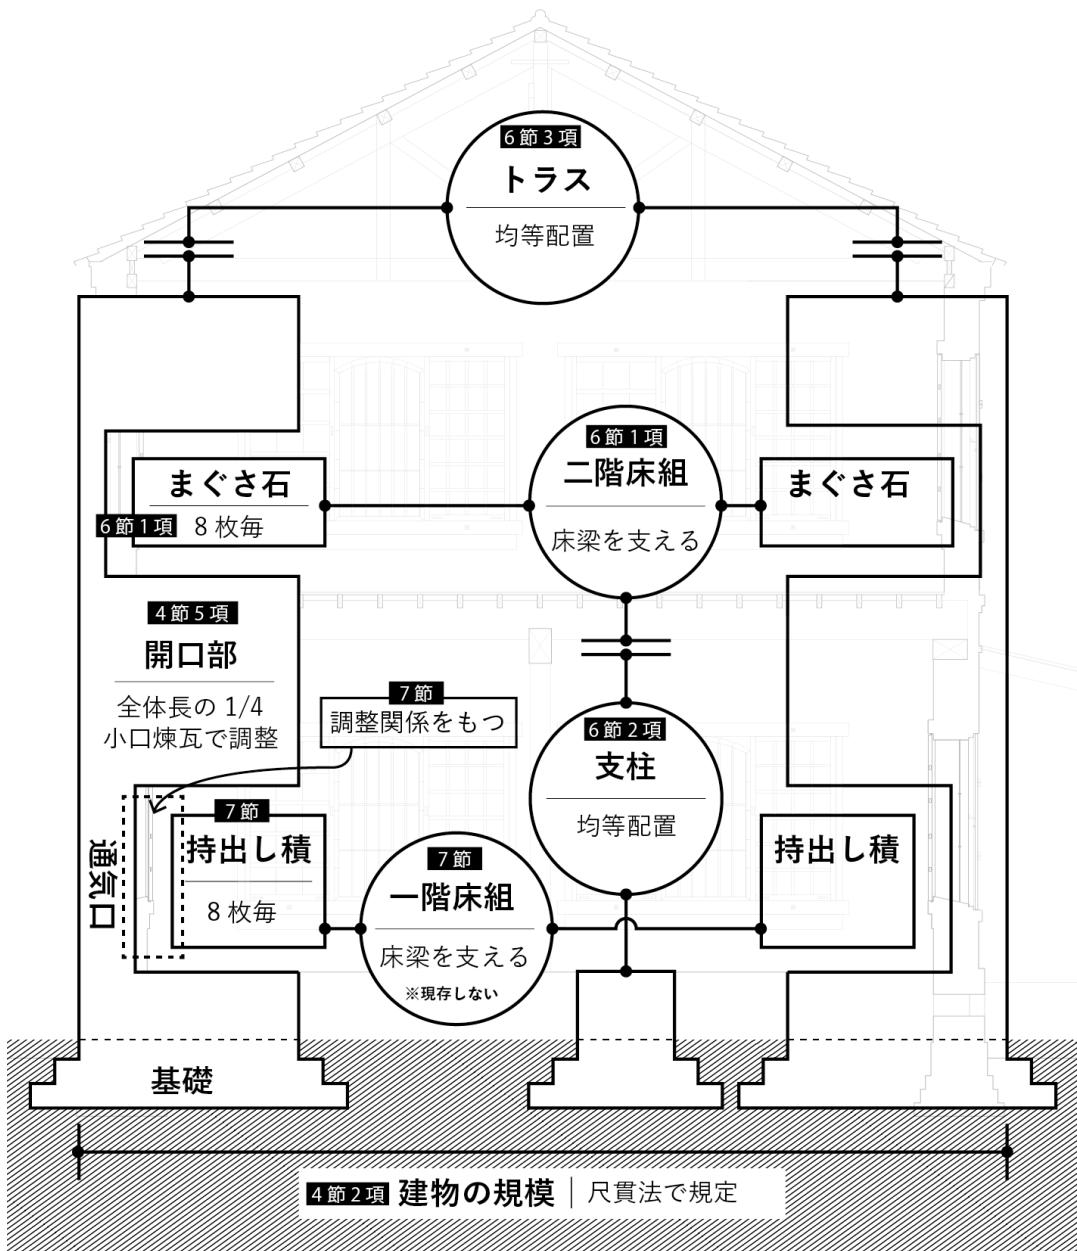
図 4.1 煉瓦基礎部と木軸部の関係図

本好は、各部の関係性を図化したものである。図中の「通気口」と「持出し積」の関係に、矛盾が生じている。

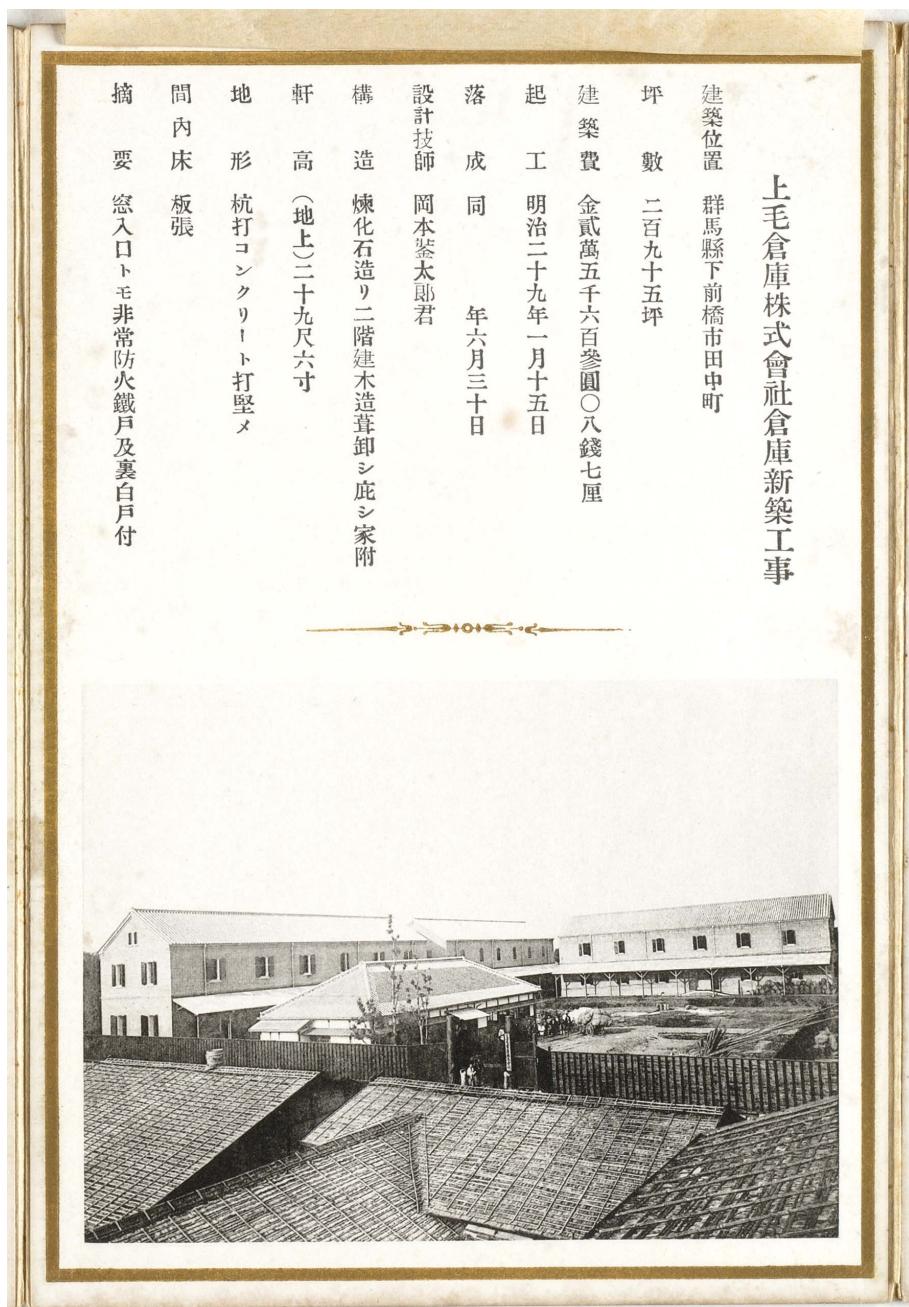
図 5.4 「上毛倉庫株式會社倉庫新築工事」裏

『清水方建築家屋撮影』より

(図 5.4 図 5.5)。この一文において、「繭ノ保管ヲ主トセル確実ナル倉庫会社」として、その機能の高さを保証する倉庫に、上毛倉庫が挙げられていることは特筆に値する。同倉庫は先述のとおり、本庄煉瓦倉庫と同仕様、同設計者によって同時期に建てられた倉庫である。清水店の技術力の高さを示すとともに、本庄煉瓦倉庫もまたそうした高い品質において建てられたと考えていいだろう。

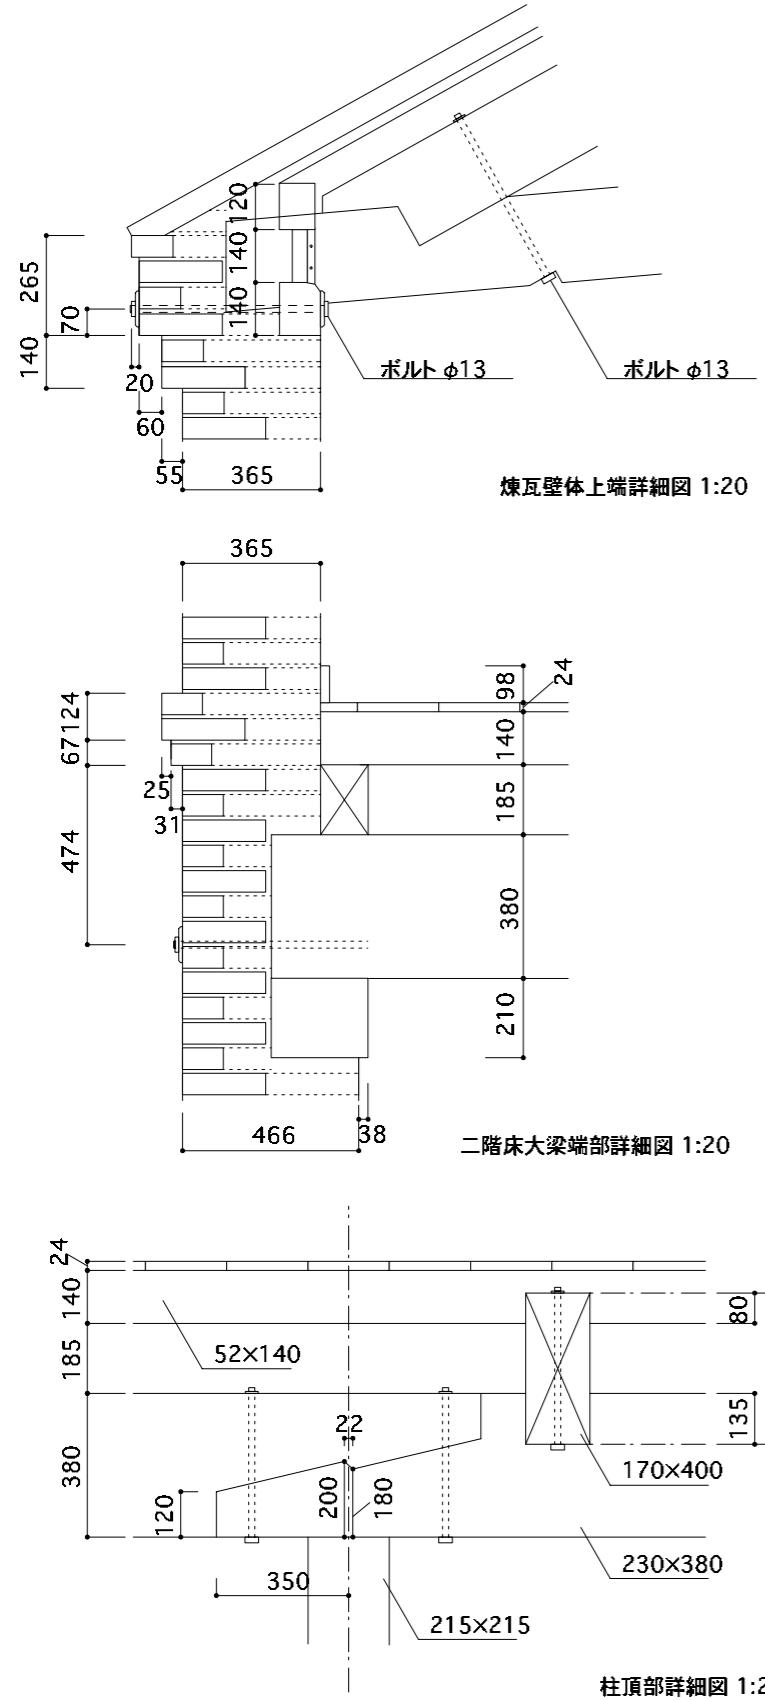
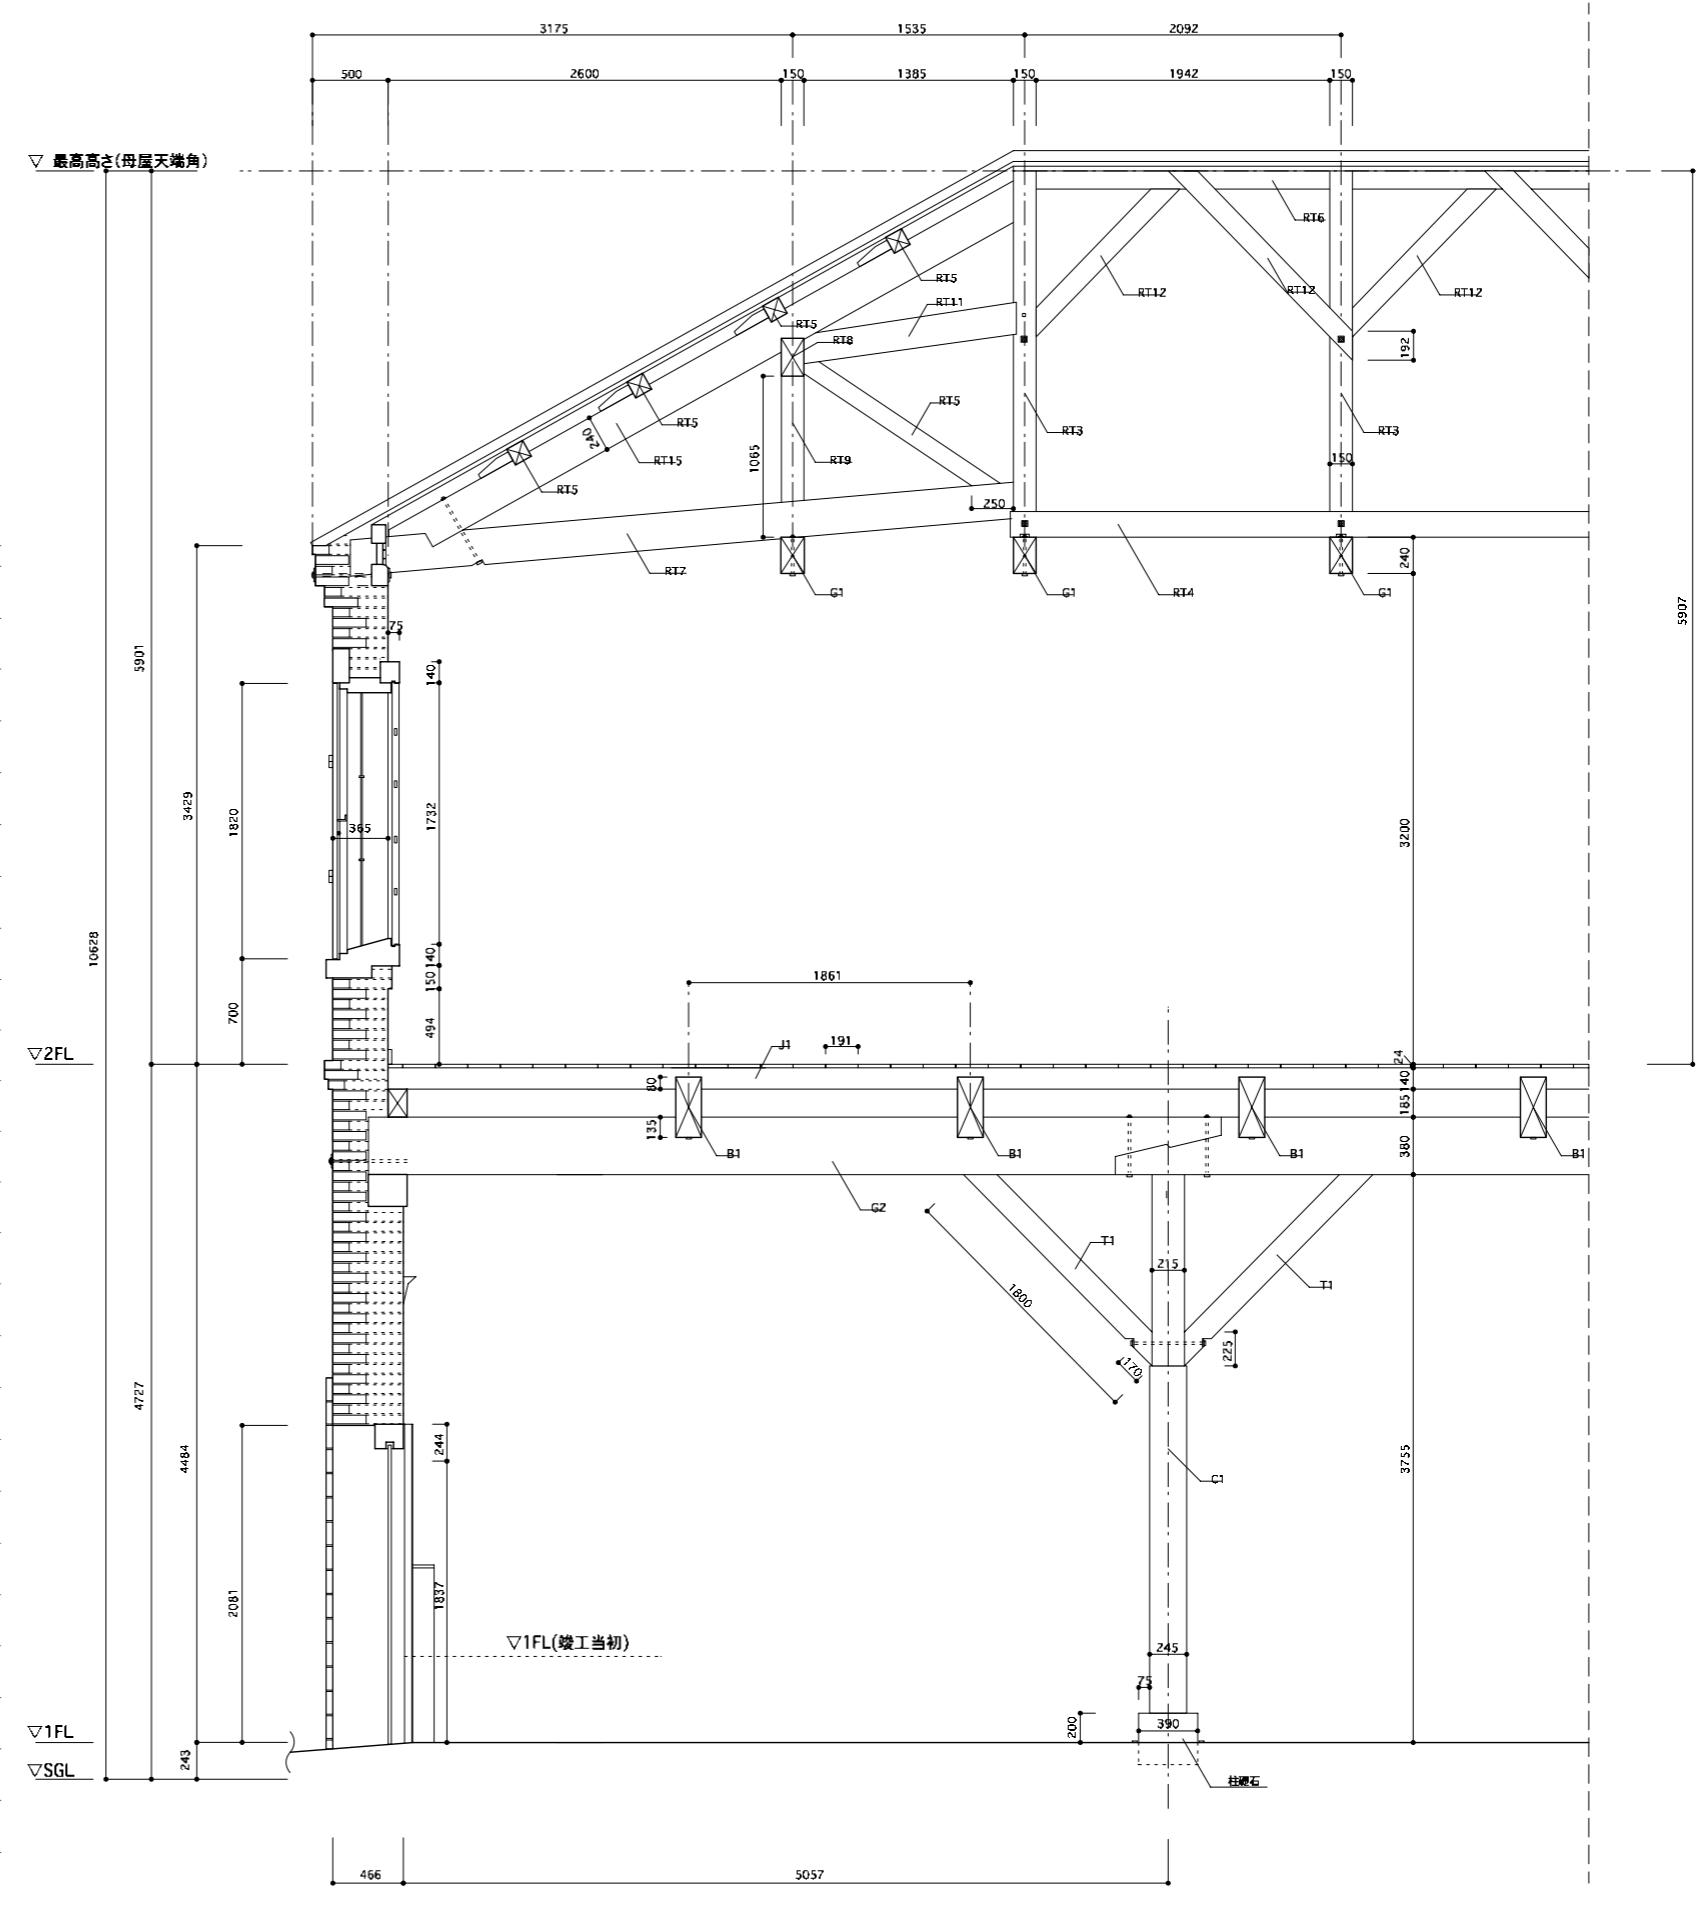
図13 長手矩計図 (1:50)

短手矩計図 1:50

二階床組小梁継手詳細図 1:20
